Stichting  
de Vessemse Molen  
Opgericht 8 augustus 2013

## Jaarverslag Molen Jacobus Vessem 2021

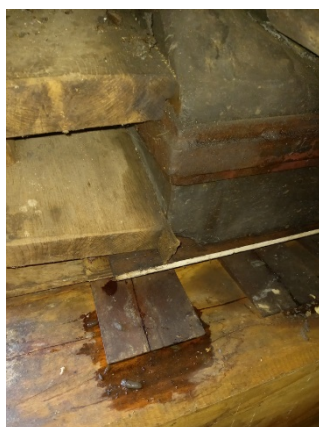
### Punt van aandacht voor 2022

Al in maart 2021 werd vocht aangetroffen links van de baansteen op de windpeluw. De oorzaak is waarschijnlijk het feit dat de as wat teruggezakt is en de onderste ijzeren afdichtingsplaat in het voorkeuvelens niet meer achter de ring van het waterhol loopt maar tegen die ring schuurt zodat slagregen op de kap naar binnen kan komen. Dit is en blijft een punt van aandacht in 2022. In 2021 zijn er meerdere actie's en toezeggingen gedaan voor het vervangen van de toegangspoort. Dit zal waarschijnlijk in 2022 gaan gebeuren.
